**Departamento de Moquegua
Provincia de Mariscal Nieto
Distrito de Moquegua
Centro Poblado Los Ángeles**

Fundo Villa Hermosa

**INFORME DE EVALUACION DE RIESGO POR
PELIGRO SISMICO DEL FUNDO VILLA HERMOSA
EN EL CP LOS ANGELES**

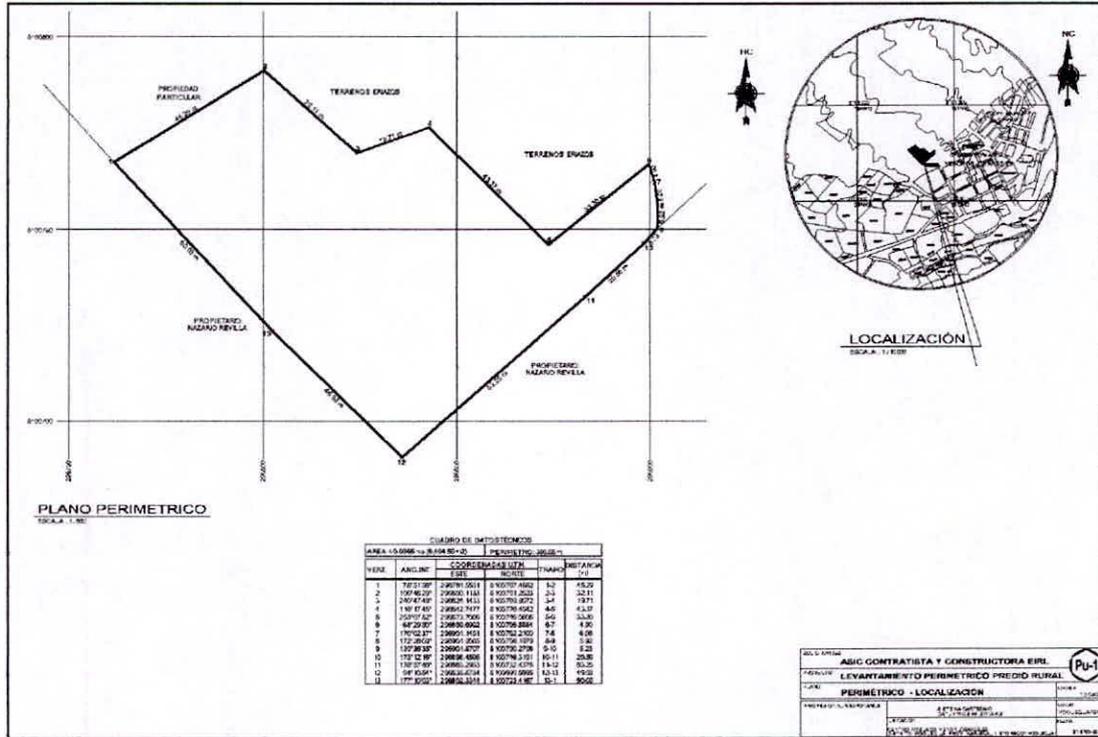
Mapa N° 2 Ubicación del Polígono del fondo villa hermosa

Área : 6,464.55 m²
 Perímetro : 386.68 ml.
 Elevación : 1,450 m.s.n.m.
 Datum : WGS 84 Zona 19S

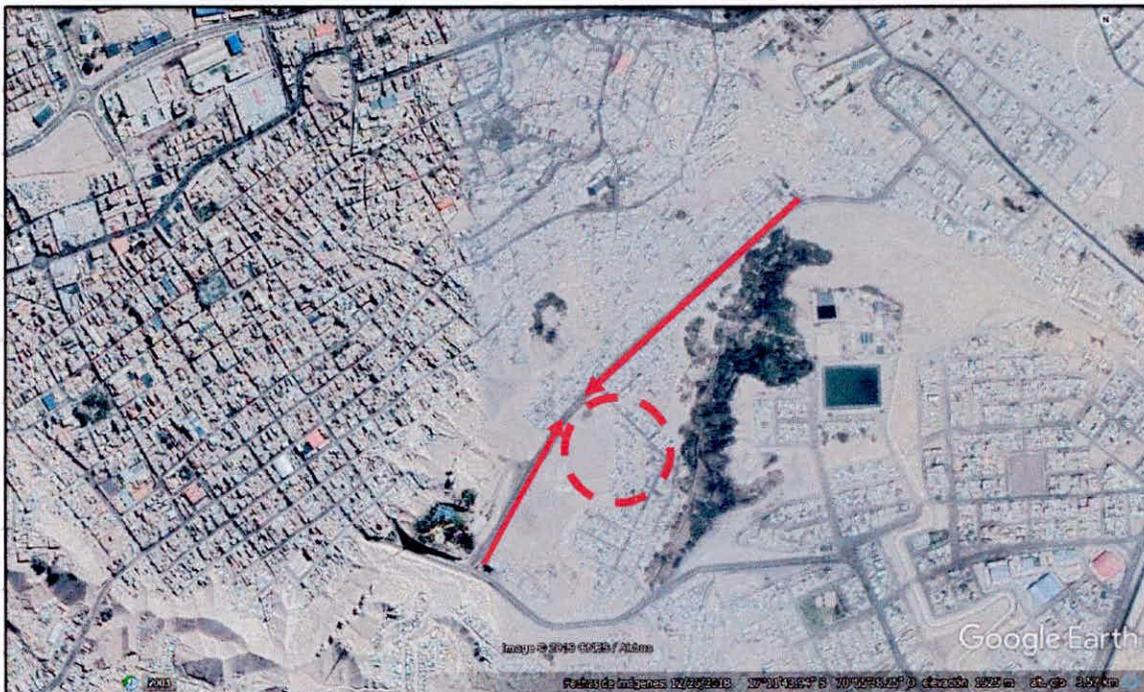
Mapa N° 3 accesibilidad al fundo villa hermosa.

La primera es desde el centro urbano de Moquegua y es la por la vía denominada vía al CP Los ángeles que sube; la misma que sigue por la avenida denominada calle 25 de noviembre y llega hasta el fundo villa hermosa.

Asimismo, por el otro lado se puede acceder desde el puente el rayo por la vía circunvalación, llegando hasta la vía Estuquiña los ángeles y de ahí al centro poblado los ángeles.

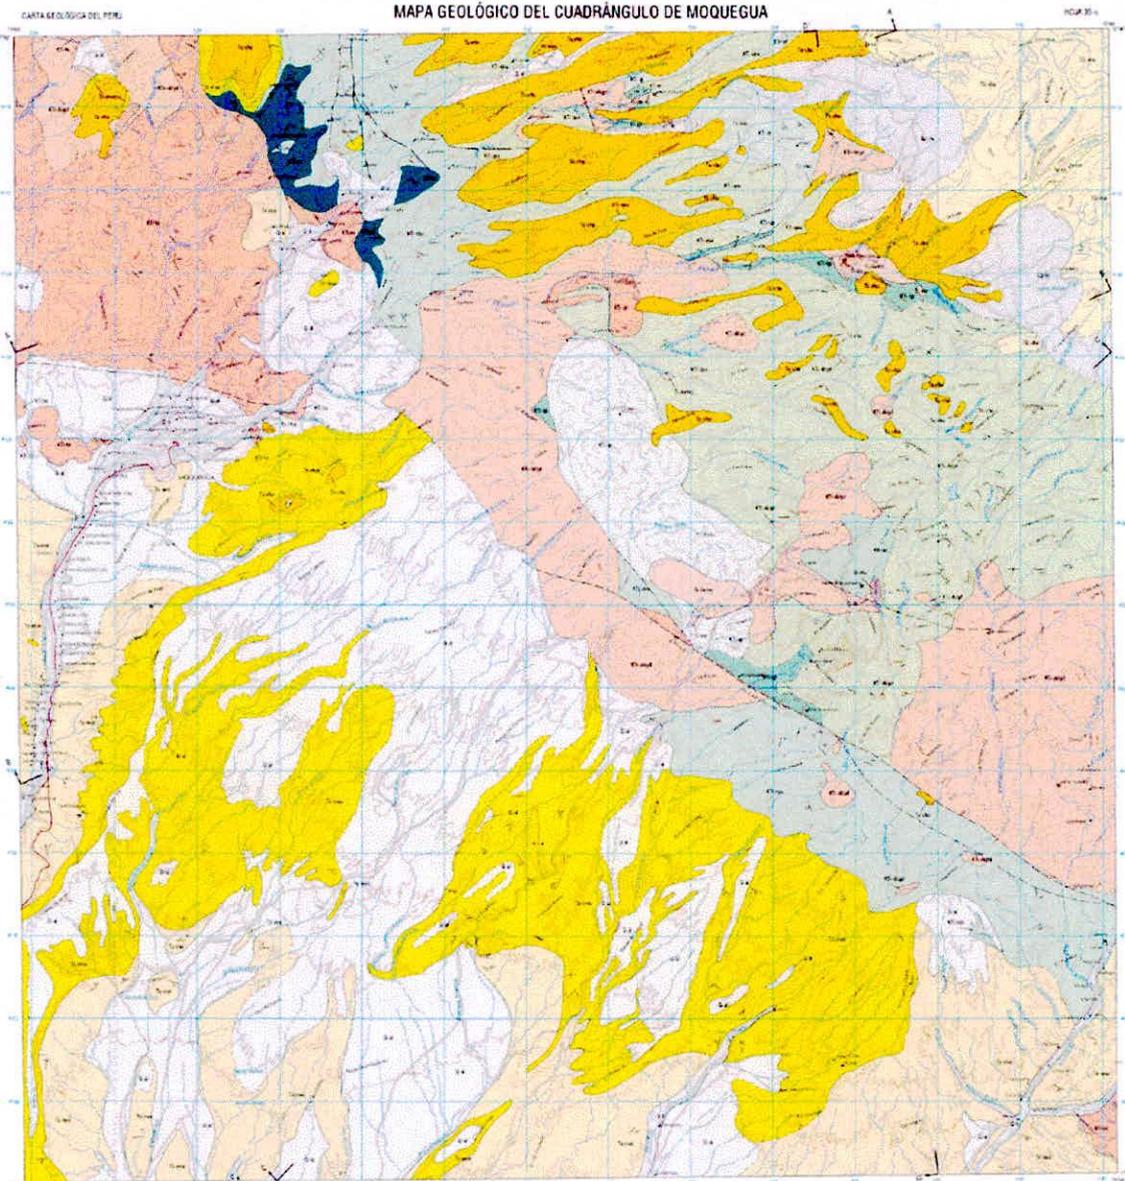
Mapa N° 4 Mapa Geológico cuadrángulo de Moquegua

a) Formación Moquegua (Ts- Mo). Esta formación constituye el suelo y subsuelo de las pampas costaneras. Sus sedimentos muestran un paisaje espectacular en los cortes de las carreteras y quebradas del valle de Moquegua, y se encuentra a centenas de km tanto al norte hasta los límites de la Región Ica, y hasta el norte de Chile.

b) Moquegua Superior (Ts-Moi).- Este miembro se encuentra subyaciendo los depósitos aluviales, localizados en la parte norte del área en estudio, consiste en una secuencia de areniscas arcósicas a tufáceas de color gris a marrón claro, que se alternan en forma regular, de grano grueso a medio y se componen principalmente de feldespato y cuarzo de formas sub-angulares, con regular cohesión y a veces bastante compactas por su matriz arcillosa. Las areniscas de las partes inferiores se presentan en bancos de 50 a 100 cm, e intemperizan exfoliándose en láminas concéntricas; en las partes superiores las capas son más delgadas, de 20 a 50 cm y predominan los horizontes arcillosos con capitas y arenillas de yeso, que se presentan horizontales o suavemente inclinadas hacia el este. Localmente en Moquegua, tenemos yacimientos de yeso, "El Mirador", "La Rinconada".

c) Moquegua Inferior (Ts-Mos).- Este miembro esta mayormente expuesto entre los cerros de la cadena costanera, posee una litología areno conglomerática, yaciendo en débil discordancia al miembro Ts-Moi, El contraste en color y topografía entre los dos miembros es claro y

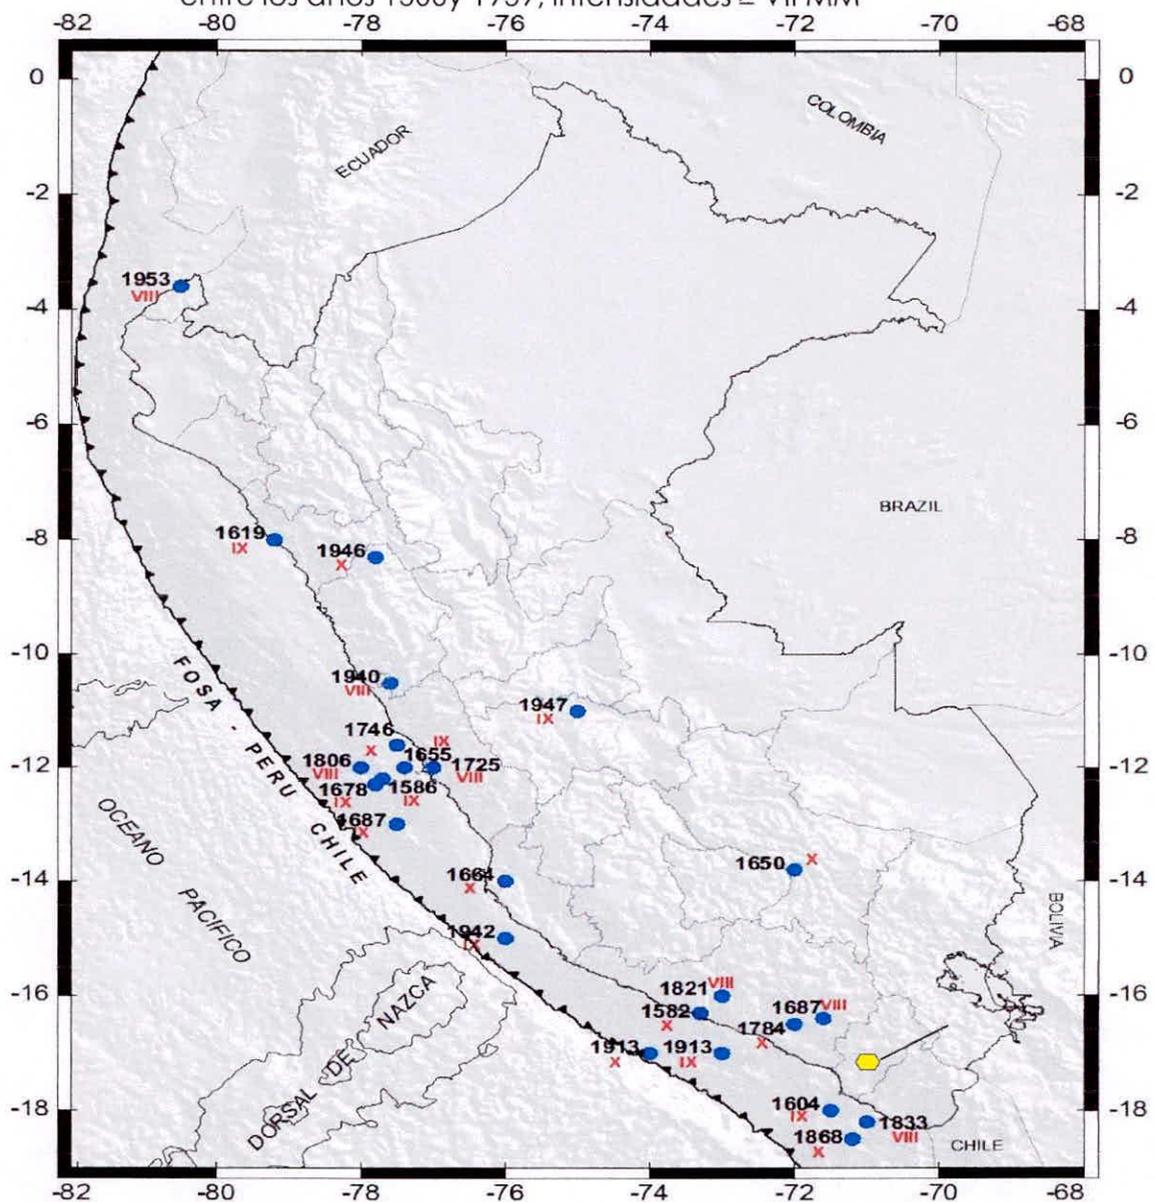
Mapa N° 5 Distribución espacial de la sismicidad histórica ocurrida en Perú entre los años 1500y 1959, intensidades \geq VII MM

Asimismo, en el interior del continente, ocurrieron sismos importantes entre los que destacan el de 1650 (X MM), 1946 (X MM) y 1947 (IX MM) que produjeron muerte y destrucción en las ciudades de Cuzco, Huaraz y Satipo respectivamente. Estos sismos fueron originados por procesos de deformación de la corteza superficial (sismos corticales).

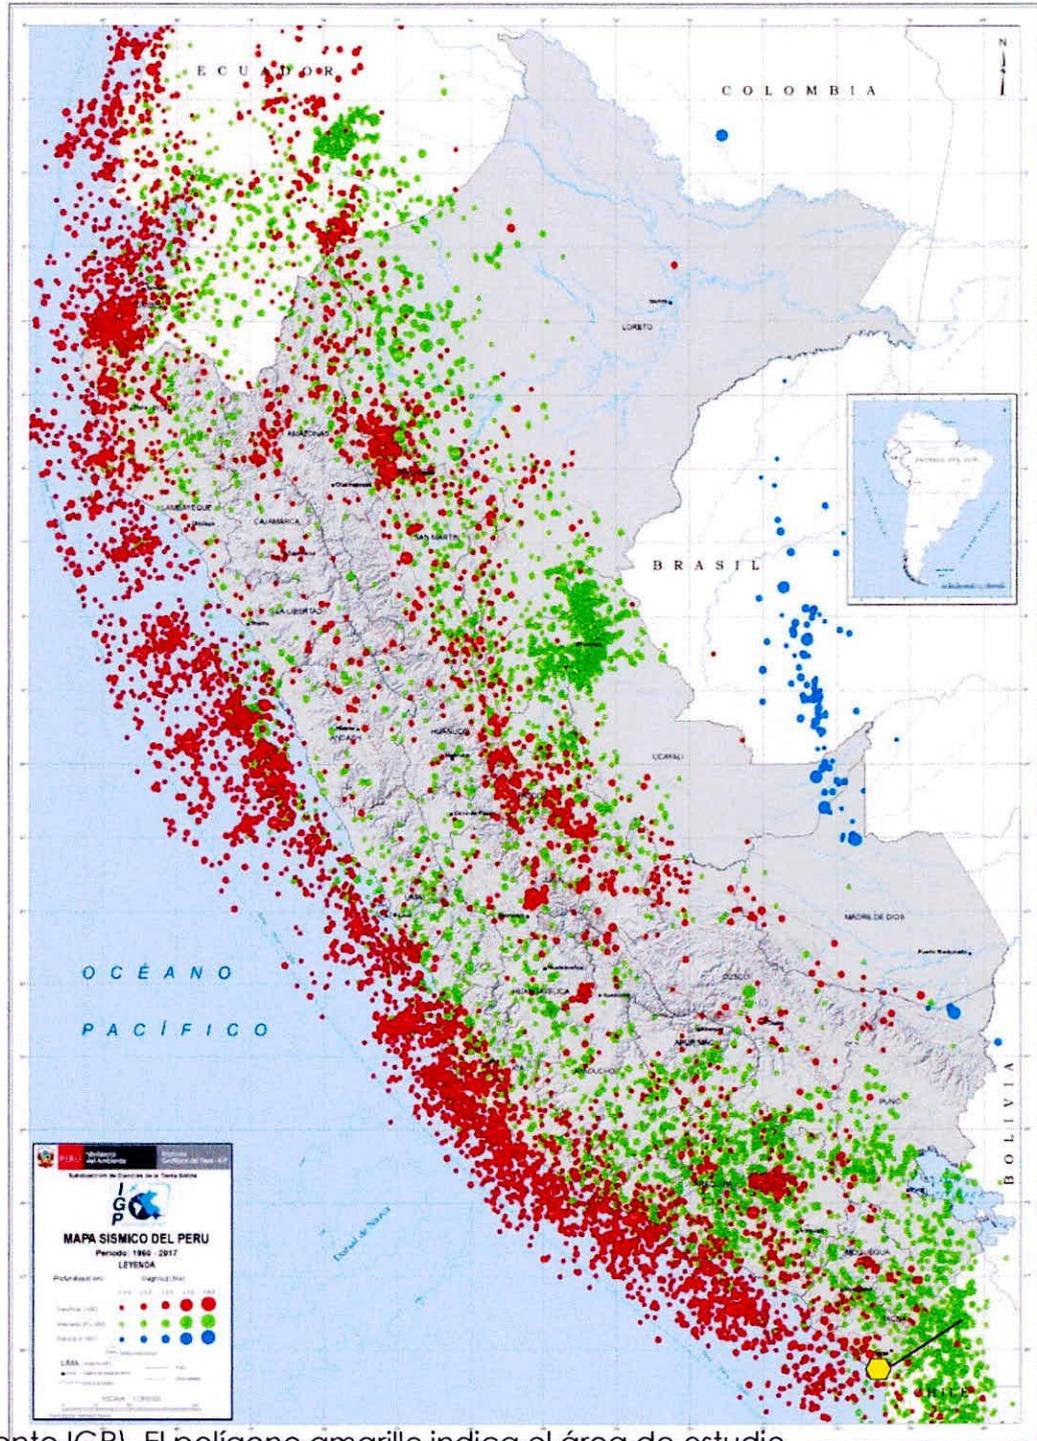
Mapa N° 6: Distribución espacial de los eventos sísmicos en Perú para el periodo 1960-2017. Los círculos de color rojo representan sismos superficiales; verdes a sismos intermedios, azules a sismos profundos

(Fuente IGP). El polígono amarillo indica el área de estudio.

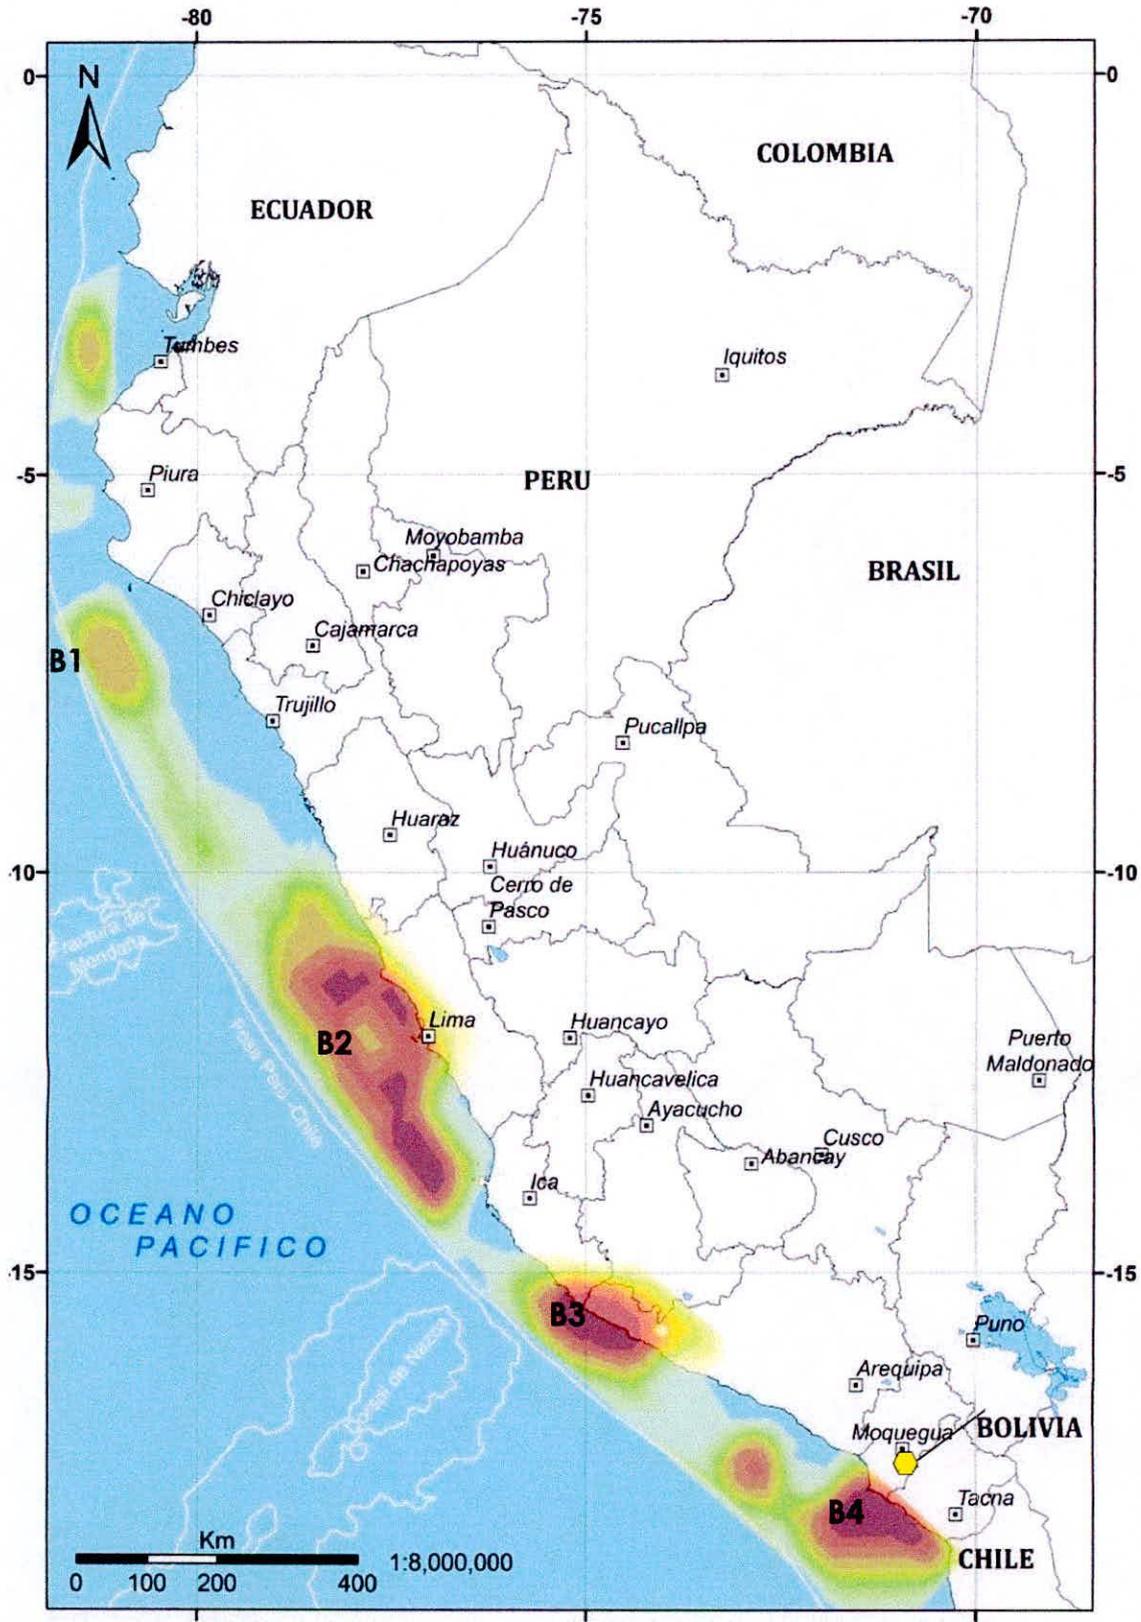
Mapa N° 8. Mapa de acoplamiento sísmico

un área pequeña de acoplamiento ubicado cerca de la fosa y que podría dar origen a un sismo de magnitud 7.0 Mw con la consecuente ocurrencia de un tsunami que llegaría a la zona costera en un margen de tiempo del orden de una hora, pudiendo causar daños, tal como ocurrió con el sismo y tsunamis de febrero de 1996.

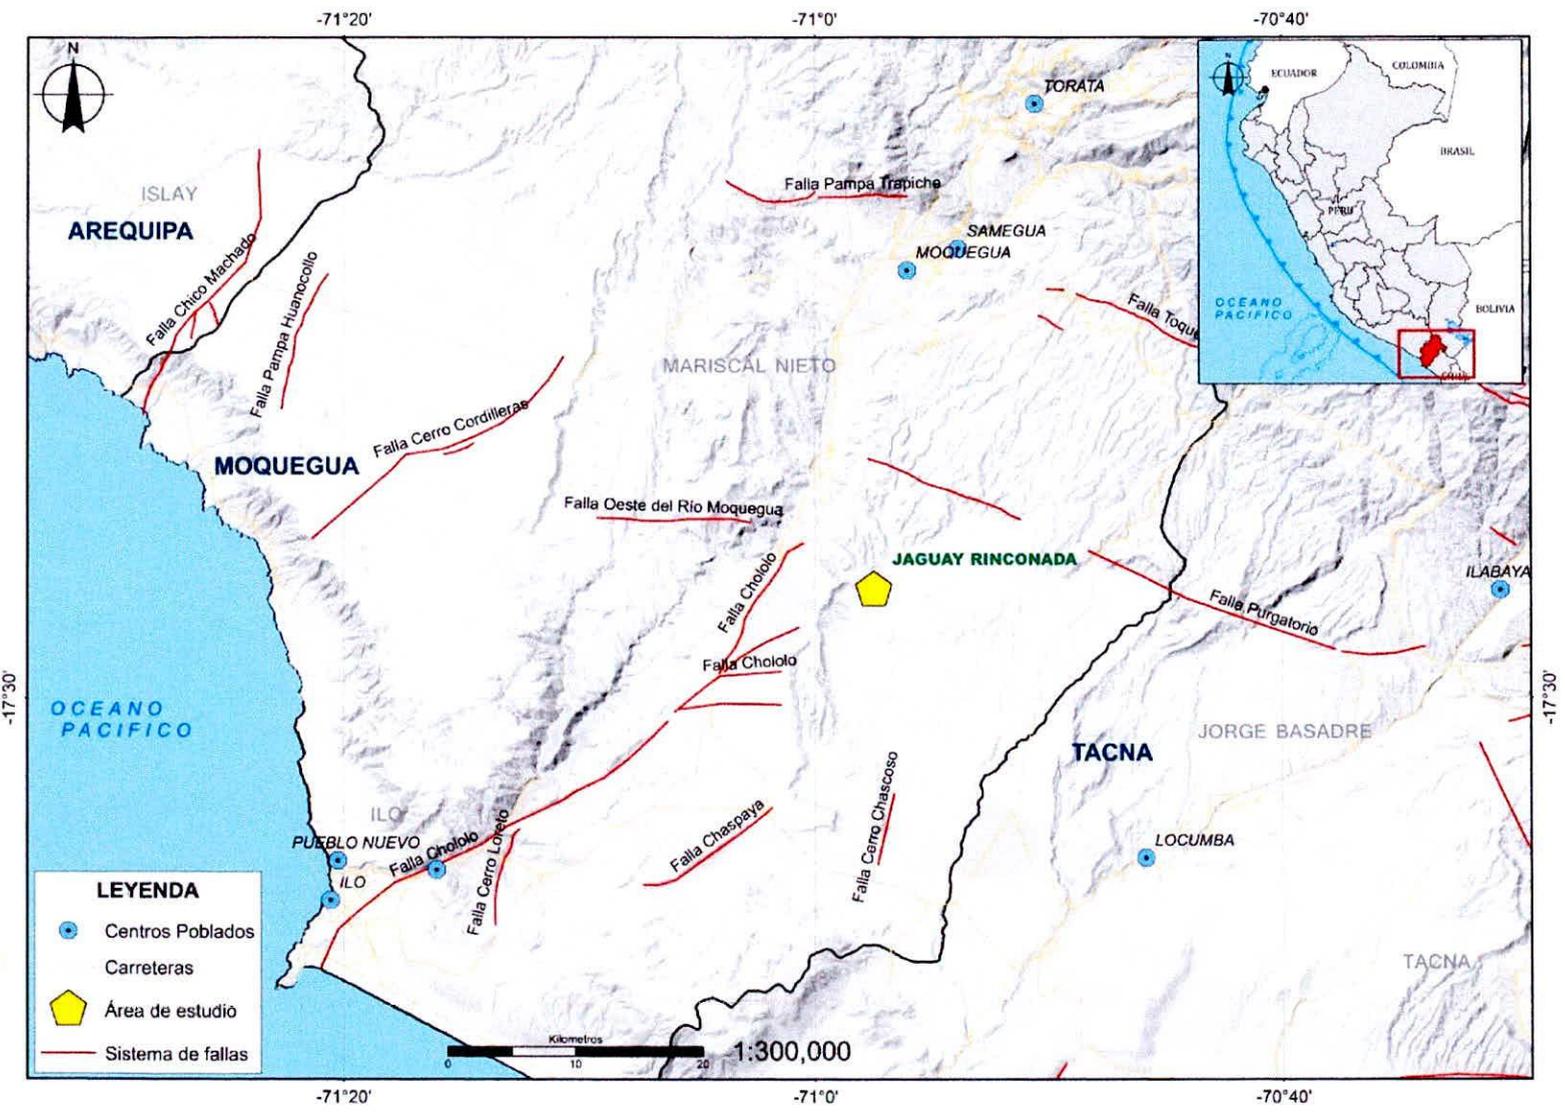
Mapa N° 9 Mapas de fallas geológicas

De acuerdo a la sismotectónica local, los sistemas de fallas existentes no muestran deformaciones de interés; por lo tanto, no generan actividad sísmica de importancia. Según el Mapa N° 9, la falla que se encuentra más cercana al terreno de la propiedad de la asociación de vivienda cerrito de Buenavista, es el sistema de fallas Chololo, el mismo que dio origen a 4 eventos sísmicos entre 2001 y 2004 con magnitudes entre 5.0 y 6.0 ML. El sistema de falla Purgatorio es el segundo más cercano al área de estudio, pero no presenta sismicidad, finalmente tenemos las fallas Oeste de Río Moquegua, Chaspaya y Cerro Chascoso que tampoco presentan sismicidad reciente.

Se ubica en el departamento de Moquegua al noreste de la península de Ilo (Mapa N° 9) y se extiende con una dirección N50°E a N60°E hasta el valle de Moquegua, abarcando una longitud aproximada de 40 kilómetros. Desde el punto de vista geomorfológico se ubica en las pampas costeras del pacífico (Audin et al., 2006) y está asociada al proceso de deformación superficial que se ha producido por la sismicidad que se presenta en la región sur del Perú. La falla de Chololo es de tipo normal con componente sinestral y presenta pliegues secundarios en el lado norte con dirección N50°E a N60°E; también se observa en las zonas adyacentes a la traza de falla cenizas del volcán de Huaynaputina. La falla Chololo se encuentra muy cerca de las localidades de Loreto viejo, la Capilla, Altillos y Corpantito.

Se ubica entre las ciudades de Moquegua y Mirave en el borde de la Cordillera Occidental (Noller, 1993) (Mapa N° 9) y se extiende con rumbo N140°E, e inclinación variable hacia el NE o el SO. Desde el punto de vista geomorfológico la falla indica un movimiento dextral con un componente inverso teniendo un rumbo aproximadamente paralelo al sistema de fallas Incapuquio (Audin et al., 2007; Benavente, 2009) y está asociada al proceso de deformación superficial que se ha producido por la sismicidad que se presenta en la región Sur del Perú.

Se ubica en el departamento de Moquegua, a lo largo del margen del cerro del mismo nombre, tiene una longitud de 10 kilómetros y se orienta en dirección NE-SE (Mapa N° 9). Geomorfológicamente, la falla tiene una ruptura superficial reciente que comprende cerca de 8 kilómetros de su traza, con un movimiento normal. El escarpe más reciente tiene una altura aproximada de 3 a 3,5 m y se encuentra bien desarrollado en depósitos coluviales del Holoceno y depósitos eólicos, además muestra escasas evidencias de erosión. La falla Cerro Chascoso se encuentra ubicada a 17 kilómetros al sureste del centro poblado de Jaguay Rinconada.

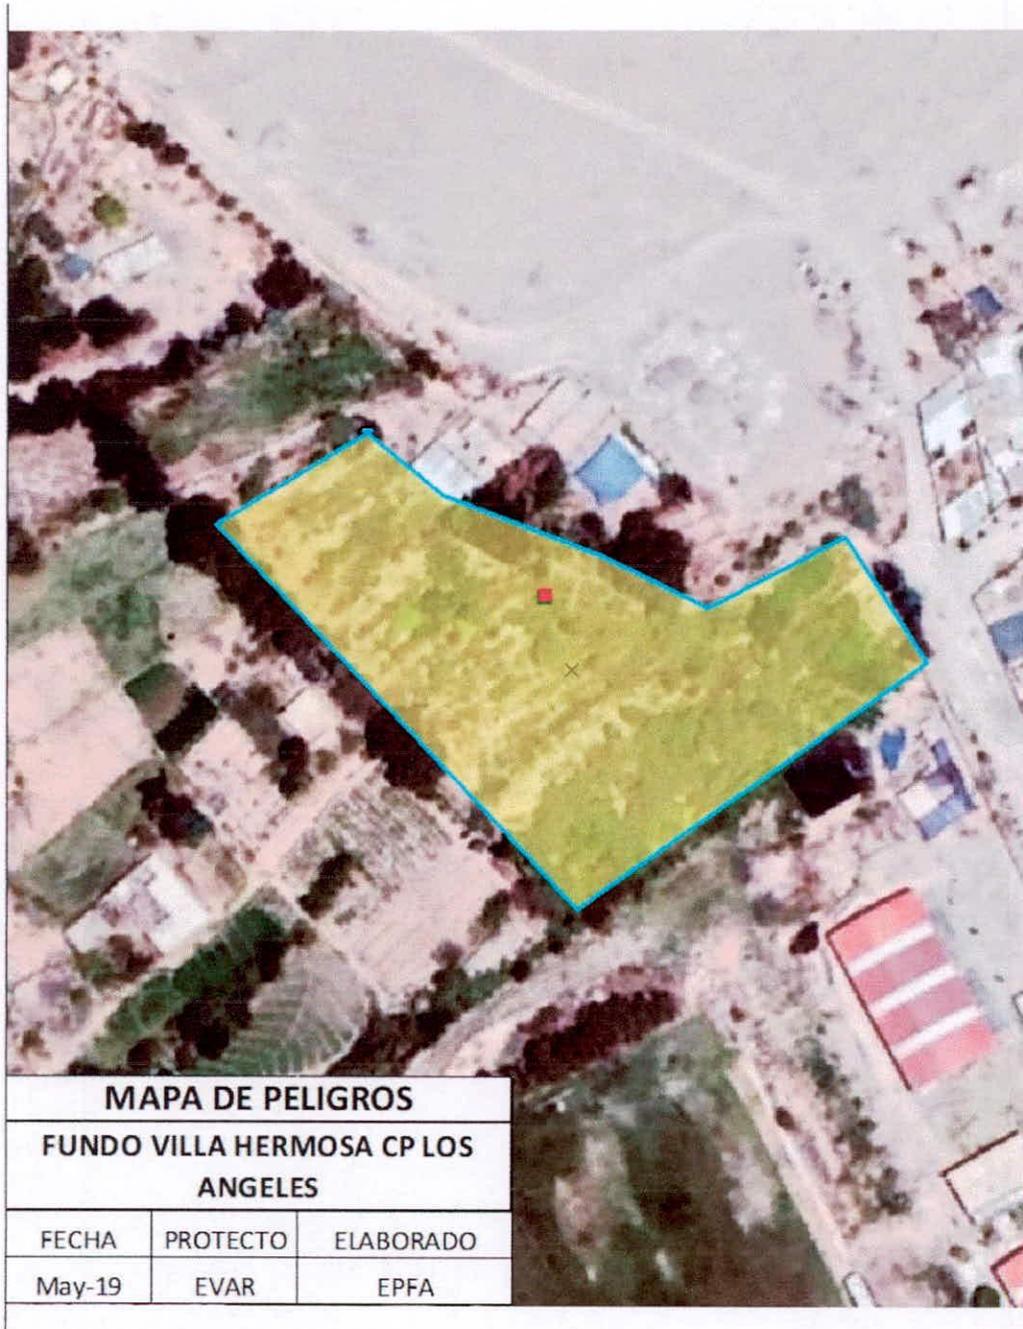
Mapa N° 10 Mapa de peligros

Descripción	Niveles de Peligro
Zona caracterizada por tener pendiente más de 45°; ser zona de cadena de conos volcánicos, zona con presencia de roca sedimentaria y estar sobre la falla del Chololo.	MUY ALTA
Zona caracterizada por tener pendiente entre 35° y 45°; ser zona de flancos andinos, zona con presencia de roca metamórfica y estar sobre la falla del sistema purgatorio	ALTA
Zona caracterizada por tener pendiente entre 15 y 35°; ser zona de llanura costera, zona con presencia de roca volcánica y estar sobre la falla del oeste del río Moquegua.	MEDIA
Zona caracterizada por tener pendiente entre 5° y 15 ; ser zona de cordillera costera , zona con presencia de roca intrusiva y depósitos consolidados y estar sobre la falla del cerro chascoso.	BAJA

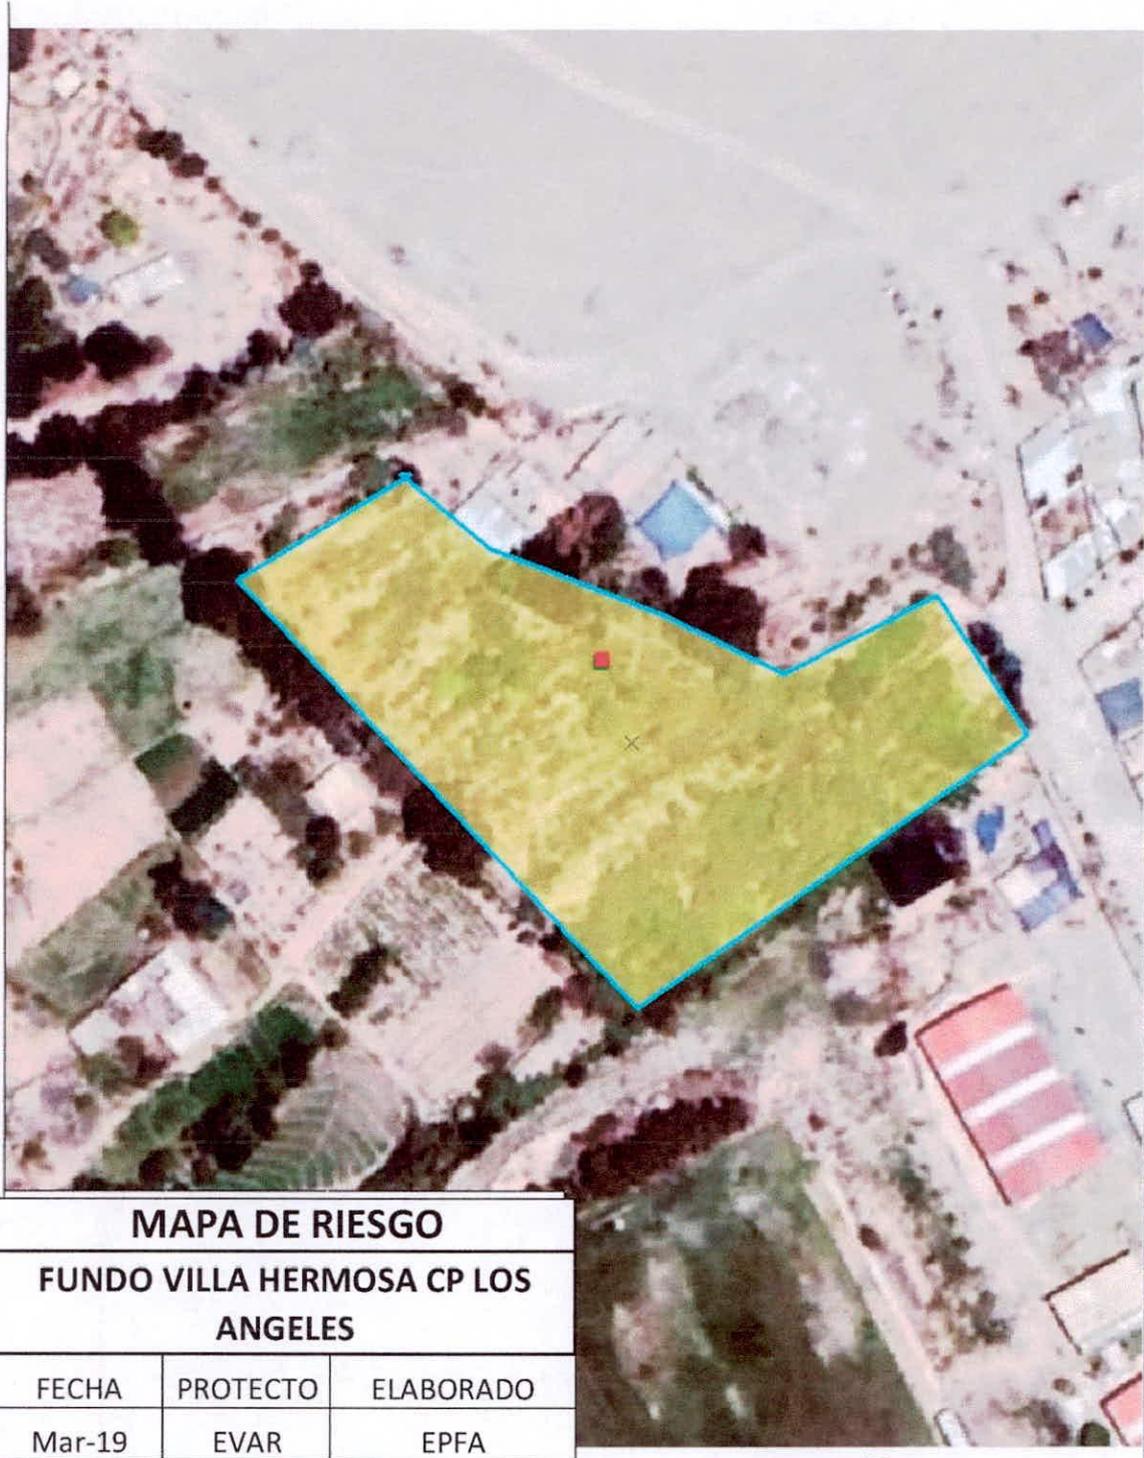
Mapa N° 12 Mapa de Riesgo

Descripción	Niveles de Peligro
Zona caracterizada por tener pendiente más de 45°; ser zona de cadena de conos volcánicos, zona con presencia de roca sedimentaria y estar sobre la falla del Chololo. Vivienda de Estera, sin ningún acceso a agua potable, vivienda localizada en área insegura más del 80%, con topografía de 50 a 80% pendiente, población entre 0 a 5 años y más de 65 años, con una actitud fatalista	MUY ALTA
Zona caracterizada por tener pendiente entre 35° y 45°; ser zona de flancos andinos, zona con presencia de roca metamórfica y estar sobre la falla del sistema purgatorio Vivienda de quincha, acceso a agua potable de 0 a 20% , vivienda localizada en área insegura del 60 a 80%, con topografía de 30 a 50% pendiente, población entre 6 a 14 años, con una actitud escasa frente al riesgo	ALTA
Zona caracterizada por tener pendiente entre 15 y 35°; ser zona de llanura costera, zona con presencia de roca volcánica y estar sobre la falla del oeste del río Moquegua. Vivienda de adobe, acceso a agua potable de 20 a 30% , vivienda localizada en área insegura del 60 a 10%, con topografía de 20 a 30% pendiente, población entre 15 a 30 años, con una actitud regular frente al riesgo	MEDIA

Zona caracterizada por tener pendiente entre 5° y 15 ; ser zona de cordillera costera , zona con presencia de roca intrusiva y depósitos consolidados y estar sobre la falla del cerro chascoso. Vivienda de ladrillo, sin ningún acceso a agua potable de 30 a 100% , vivienda localizada en área insegura del 10 a 0%, con topografía de 20 a 0% pendiente, población entre 31 a 64 años, con una actitud continua y positiva; frente al riesgo	BAJA
